VŠB – Technická univerzita Ostrava  
Fakulta strojní  
Katedra mechanické technologie

Studium protikoroze ochrany tramvajových dílů

Student: Priviczer Jan

Ostrava 2010

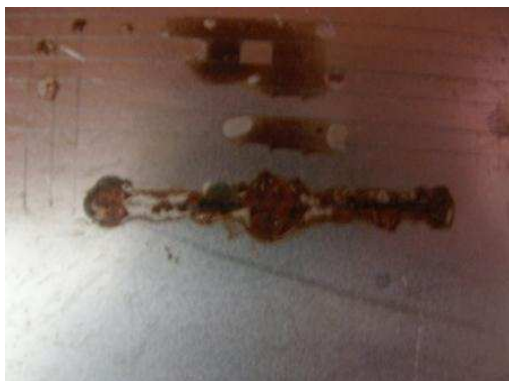
Vzorek č.1/10

Základní ocelový materiál po 720 hodinách korozní zkoušky v komoře se solnou mlhou. Ze vzorků byl důkladně odstraněn nátěrový systém, poté byl odmaštěn a omyt vodou. Jednotlivé vzorky poodhalují schopnost ochrany organického povlaku proti šíření koroze pod samotným nátěrem od místa poškození, v našem případě řezu.
